**Assunto: Resposta ao Ofício nº 206/2019**

**Projeto de Lei nº 71/2019**

# **LAUDO DE SITUAÇÃO E AVALIAÇÃO AMBIENTAL**

## LAUDO DE AVALIAÇÃO DE TERRENO URBANO

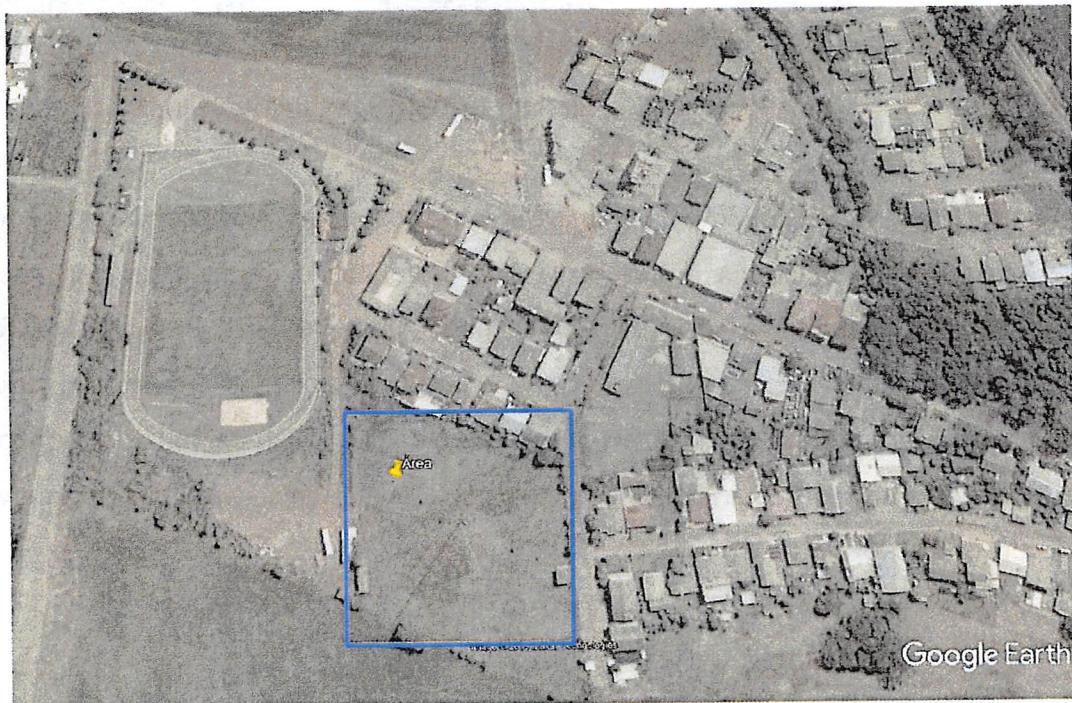
Imagem 01. Área em estudo.

A área em estudo se localiza no município de Serafina Correa, sob coordenadas geográficas 28°42'27.49"S e 51°56'44.93"O.

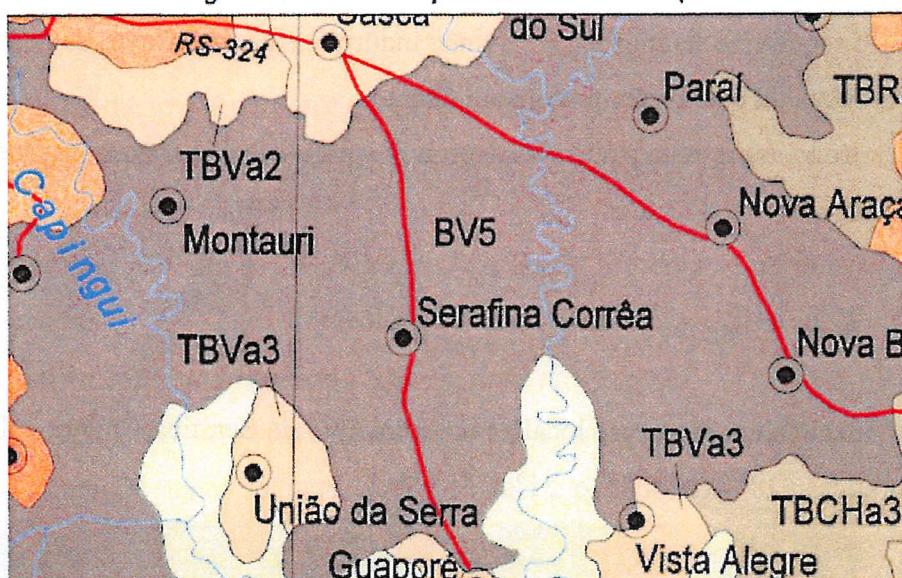
Figura 02 – Classificação do Solo do Município.

A classificação do solo de Serafina Corrêa-RS foi realizada através do mapa exploratório de solos do Rio Grande do Sul, em escala 1:1.000.000, produzido pelo IBGE, 2002. A classificação do solo do Município é do tipo Chernossolo Argilúvico com característica Bruno Avermelhado (BV5) segundo Streck (2008), conforme representado na Figura 02.

Segundo Streck (2008), o termo Chernossolo lembra solos com horizonte A escuro e alta fertilidade química. São solos rasos a profundos, com razoáveis teores de material orgânico, conferindo cores escuras ao horizonte superficial. Possuem alta fertilidade química (saturação por bases  $\geq 65\%$ ) e alta CTC em todo o perfil. A característica Argilúvica apresenta horizontes B textural ou acumulação de argila no horizonte B. A característica Bruno Avermelhado indica uma textura média/argilosa e argilosa em fase pedregosa.

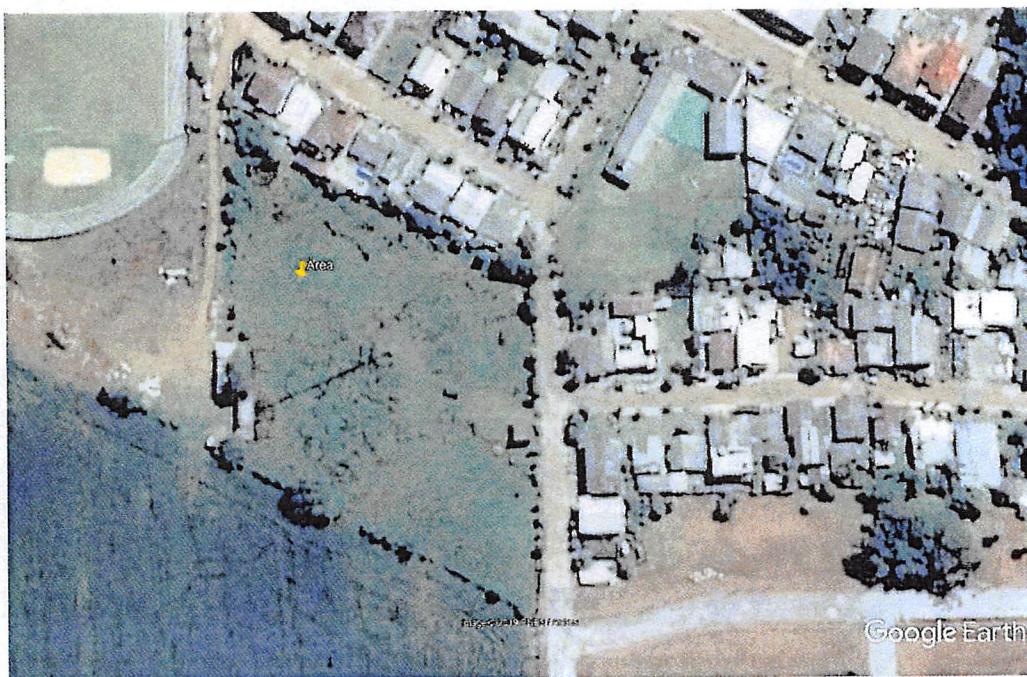
*Não foi localizado um curso hidrico no local. As imagens de satélite comprovam que não há um curso da agua no local.*

*Imagem 02. Imagem de satélite do google Earth na data de 21/02/2019, onde observa-se que não há curso hidrico no local.*

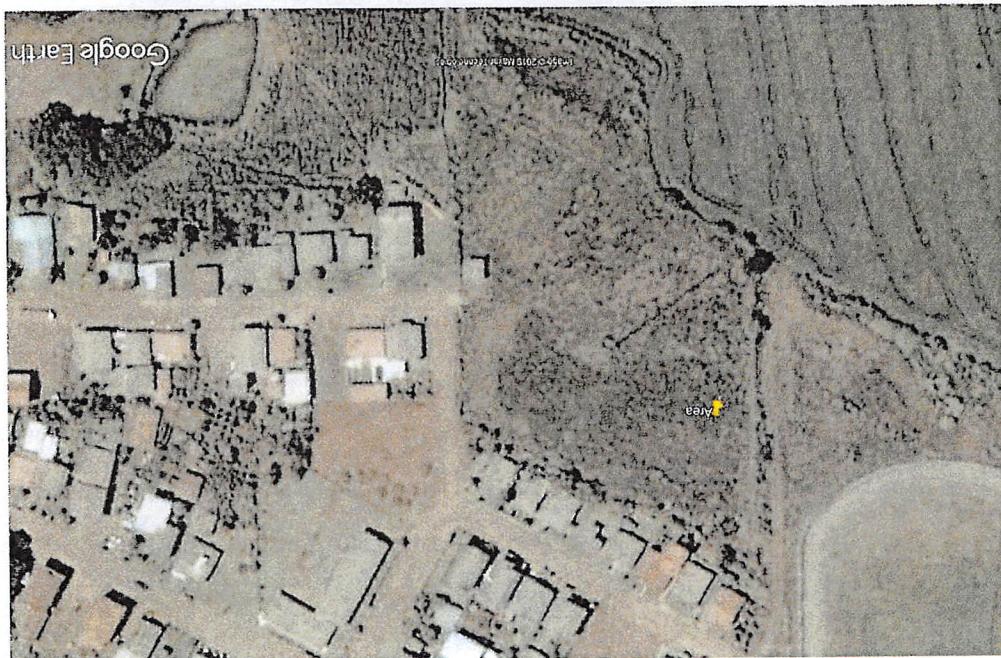
observa-se que não há curso hidrico no local.

Image 03. Image from satellite do google Earth na data de 03/04/2006, onde

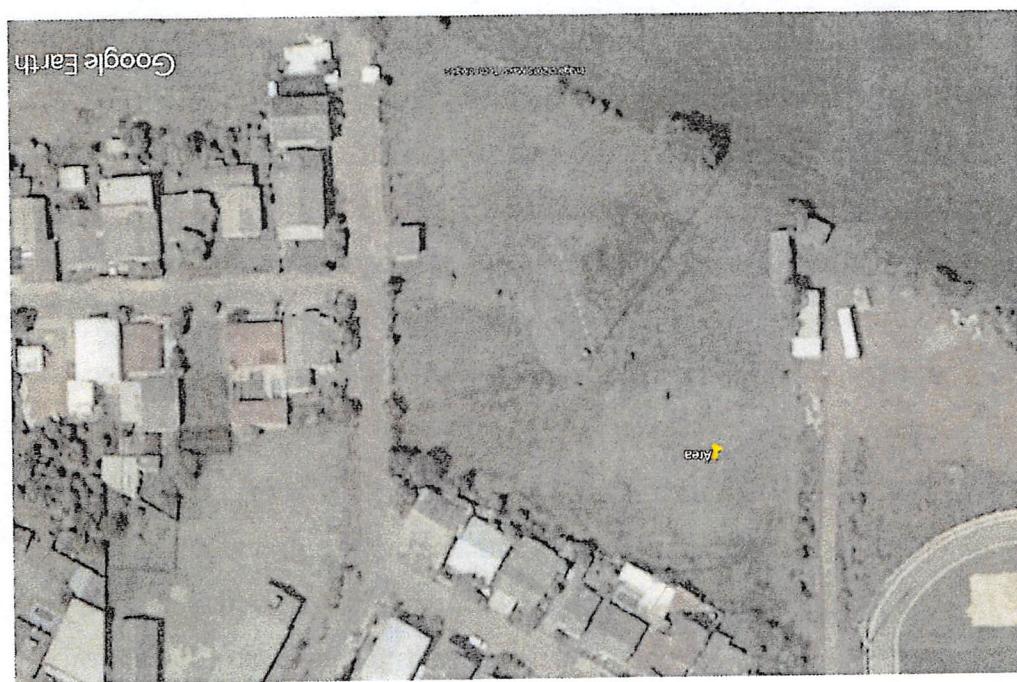
observa-se que não há curso hidrico no local.

Image 03. Image from satellite do google Earth na data de 07/09/2017, onde

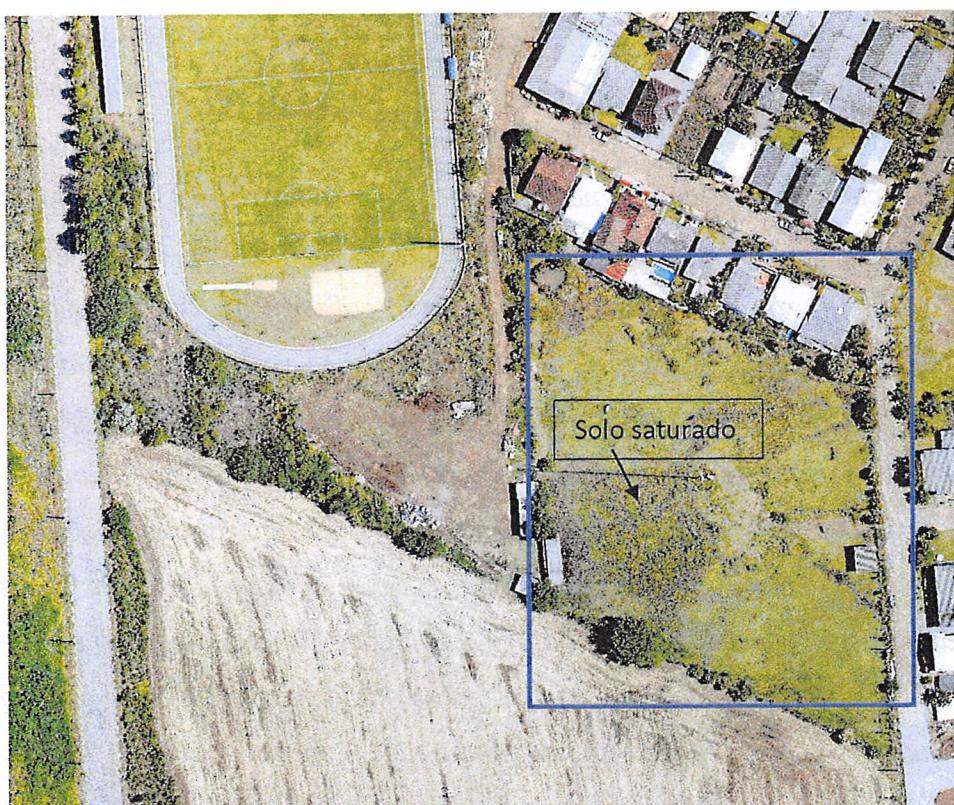
Conforme observa-se na imagem abaixo, o local apresenta área com zonas saturadas, caracterizando-se como banhado.

Imagen 04. Foto aérea realizada por drone, onde observa-se que a área apresenta-se com zonas de saturação.

Com base nas vistorias realizadas no local, no estudo sobre a legislação pertinente e a avaliação ambiental na área, a área caracteriza-se como banhado, conforme todas as descrições citadas acima.

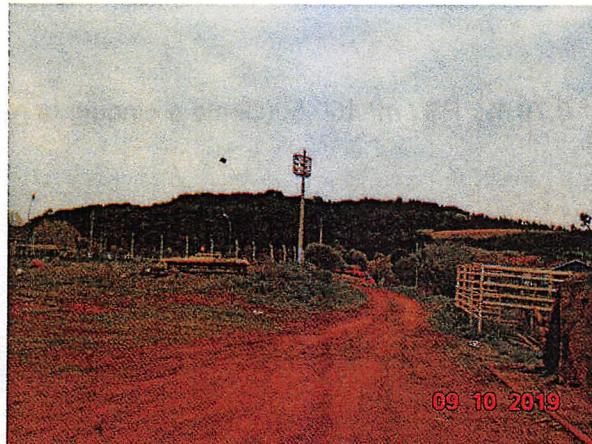
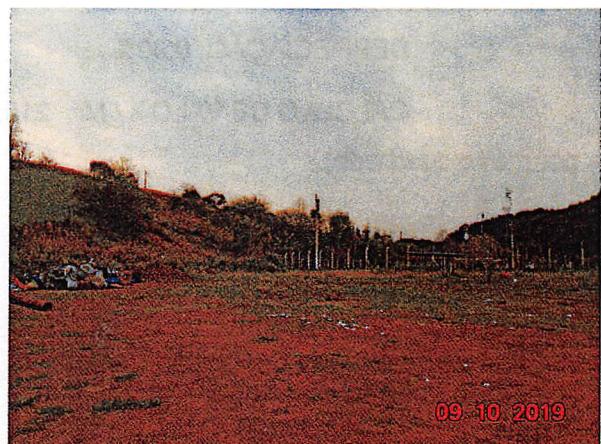
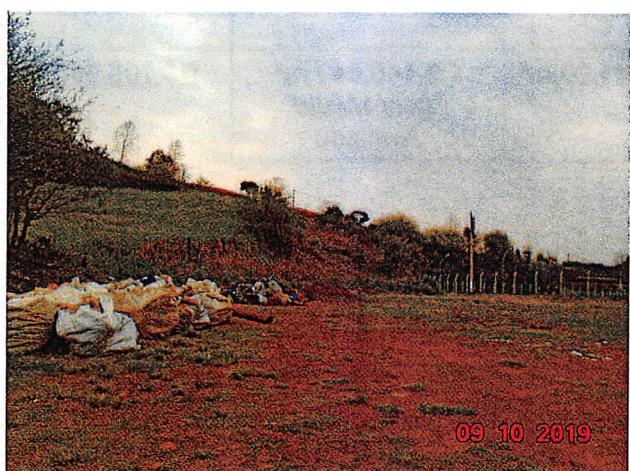
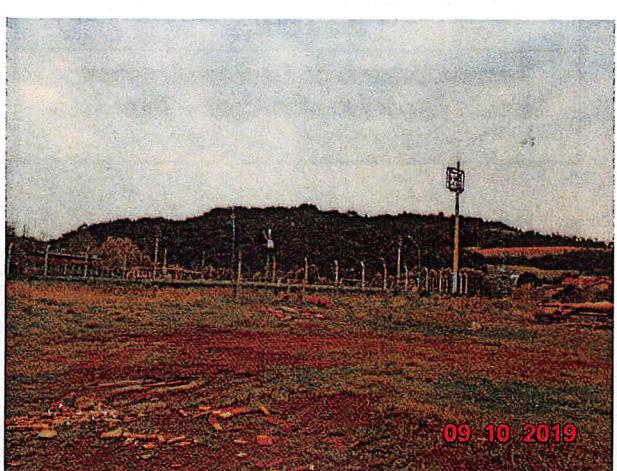
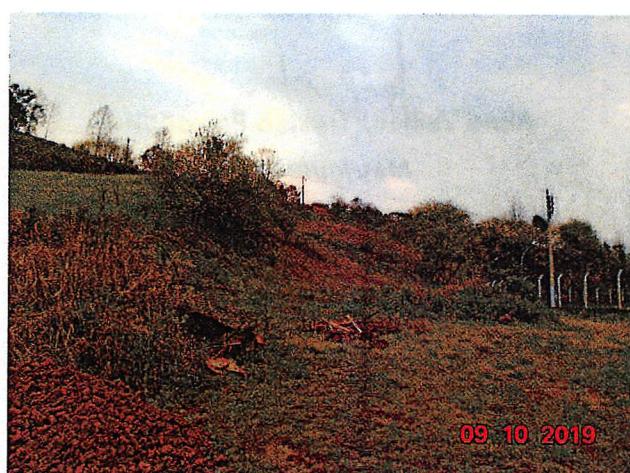
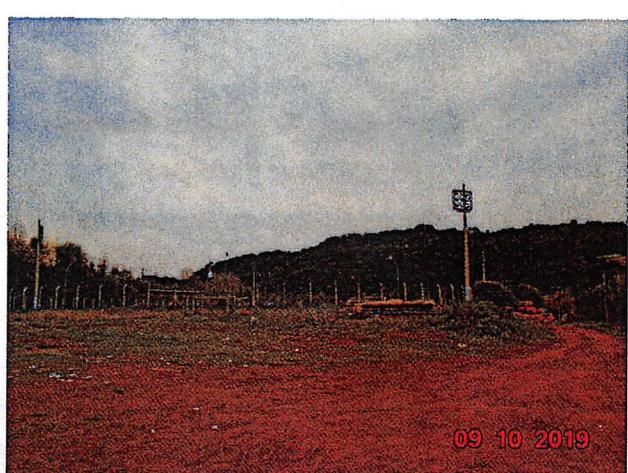
## RELATÓRIO FOTOGRÁFICO DO IMÓVEL AVALIADO

- A Via principal de acesso Via Tevere, ainda não detém toda a infraestrutura exigida em Legislação Municipal;
- O referido lote é de fundos para com a Rua Ipiranga;
- O referido lote não é totalmente plano, possui em alguns locais certos desniveis topográficos, no qual abrange uma área de 350,00 $m^2$ ;
- O lote detém vértices curvos e inclinados;
